## **RAPPORT D'EXPERTISE TECHNIQUE**

**Humidité dans la chaufferie au sous-sol**

**Humidité au plafond du studio B1**

**LIEU : 20/22, rue De Mot à 1040 Bruxelles**

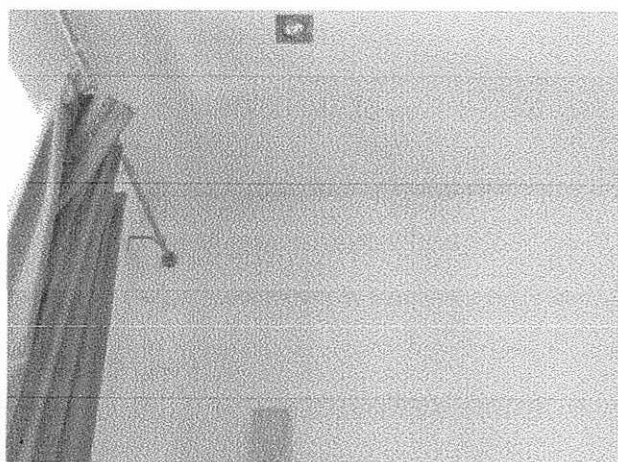
Photo n°5

**Cause possibles sous réserve d'investigations :** nous estimons qu'il est possible que la cause de ces désordres provient d'un défaut d'étanchéité des membranes bitumineuses de la plate-forme en toiture. A ce jour, nous n'avons pas eu accès à la toiture qui est seulement accessible par l'appartement A2 situé au 2<sup>ème</sup> étage.

Nous recommandons à la copropriété de l'immeuble ACP De Mot 20/22 de procéder sans délais, à des investigations de manière à déterminer la cause précise de ces infiltrations, un contrôle du conduit de cheminée, des raccords des membranes d'étanchéité et du bon entretien des réseau d'évacuation, notamment des avaloirs en toiture est indispensable. Nous recommandons de vérifier l'état de corrosion des pièces internes de la chaudière par un technicien agréé.
